長崎県内にある小規模鋼橋の腐食状況の実態調査に関する研究

森田千尋¹、安波博道²、出水享³、牧野高平³

¹長崎大学大学院、²(財)土木研究センター、³長崎大学工学部インフラ長寿命化センター

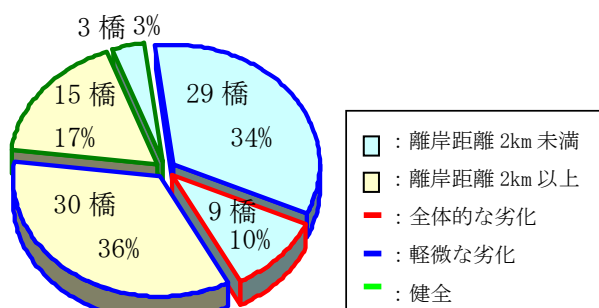
図 5 劣化具合別の割合

腐食状況に関しては、調査を行ったほとんどの橋梁に、何かしらの軽微な劣化は見られたものの、全体的にみて、橋の状態は良いものばかりであった。しかし、中には層状剥離や激しい塗膜劣化などの腐食をしている橋梁も見られた。そこで、調査した86橋を、離岸距離2km以上と2km未満という範囲で分けて考察することとした。図5に、離岸距離2km以上と2km未満とで区分した時の、劣化具合の割合を示す。橋梁全

体に劣化があるものは9橋あり、すべて離岸距離2km未満の地域に位置する橋梁であった。なお、そのうちの1橋に激しい腐食がみられた。また、全体的には健全であるものの、局部的に軽微な劣化が見られた橋梁は、離岸距離2km以上の範囲では30橋あり、2km未満の範囲では29橋の併せて59橋あり、全体の70%を占めた。なお、劣化が全く見られない健全な橋梁というのが、離岸距離2km以上の範囲では15橋に対し、2km未満が3橋という結果であった。このように、離岸距離2km未満の区分のほうが明らかに劣化している橋梁が多いということが分かる。

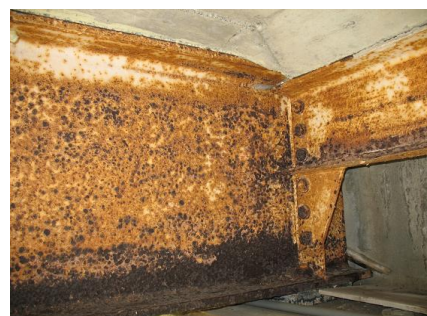
写真2 塗膜劣化

D橋（橋長14.5m、幅員3.5m）は、山の麓の山と民家に囲まれた場所に位置する。塗膜が剥がれ、剥がれた部分から異常錆が見られた（写真2）。また、全体は錆によって黄色がかかった色をしている。排水管は錆の腐食により抜け落ちている。そのため、床版のコンクリートも、雨水が上手く排水されず、場所によってはコンクリートから鉄筋が露出している（写真3）。

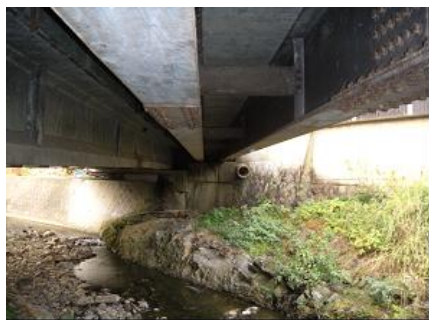
写真4 BK橋の桁下の様子

BK橋（橋長24.0m、幅員1.5m）は、県道33号線上であり、交通量が多い場所に位置する。また、山で囲まれていて、離岸距離も5km以上と飛来塩分による腐食はあまり受けないと考えられ、目立った腐食は見られない。BK橋の桁下の様子を写真4に示す。

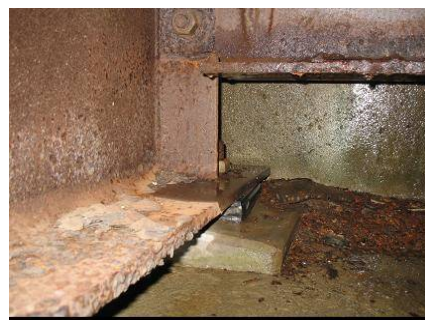
写真7 流れ錆

L橋（橋長14.5m、幅員2.8m）は、農道に架かる橋で、山に囲まれ、日当たりが良くない。そのため、雨水が乾かず、床版のコンクリートに雨水からできたと思われる腐食が見られた。山間部に位置し、飛来塩分の影響を受けないためか、あまり目立った腐食は見られなかった。しかし、写真7に示す通り、桁端において流れ錆が見られた。これは桁端からの漏水による腐食と考えられる。

された。周囲を山に囲まれ日陰の時間が多いことなどから、雨水などが降ると容易に乾燥しにくいと考えられ、ウェブの外側や下フランジ下面よりも内側の数値が極端に高くなったといえる。そのことは写真7を見ても分かるように、

内側に雨水などが原因と思われる流れ錆が見られたことから、桁下内側の乾燥状態が良好ではないといえる。よって、ここでの環境要因は、海からくる潮風などの飛来塩分ではなく、雨水などが原因で、それが上手く乾燥されないためだと考えられる。

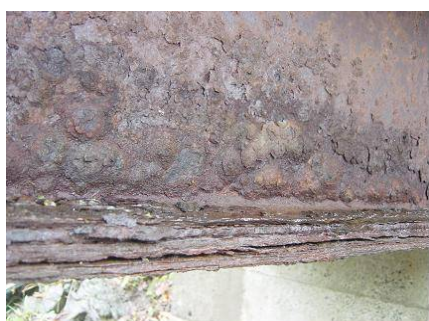
写真5 層状剥離錆

A橋（橋長8.9m、幅員2.1m）は、海岸線沿いに位置し、川と海を結ぶ河口の上に架かる橋である。海岸線沿いに位置するが、すぐ反対側は山が迫っている。側道橋だけに幅も狭く、比較的小さな橋である。激しく腐食が進み、全体的

に老朽化が目立っている。海に隣接しているだけに、飛来塩分の影響をかなり受けて、全体的に層状剥離の厚い錆が見られる。特に、海側の主桁の腐食が進んでいる（写真5）。横桁も錆の腐食が進行し、場所によっては抜け落ちている箇所が見られる。また床版であるコンクリートが露出している箇所もある（写真6）。現在は、立ち入り禁止となっていて使用されていない。

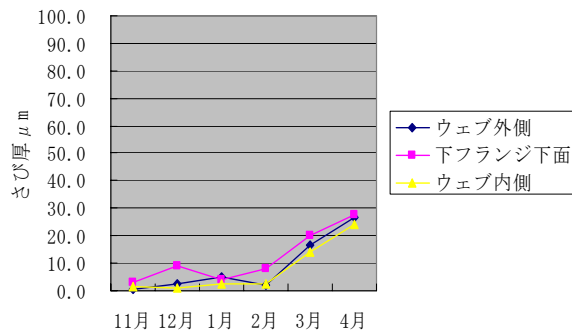
図8 D橋の箇所別さび厚計測結果

図8に示すD橋では、主桁のウェブの外側、下フランジ下面、ウェブの内側の3箇所全てが同じくらいの数値でさび厚が推移していることから、部位による環境の違いはあまりないといえる。これは、D橋は桁下空間があるため、通気性が良く、例えばウェブの外側と内側の環境の差もさほどないと考えられる。また、離岸距離も2km未満と海岸部に位置するにも関わらず、海岸との間に集落があり、地形的に海からくる潮風を直接に受ける量が少ないと考えられる。

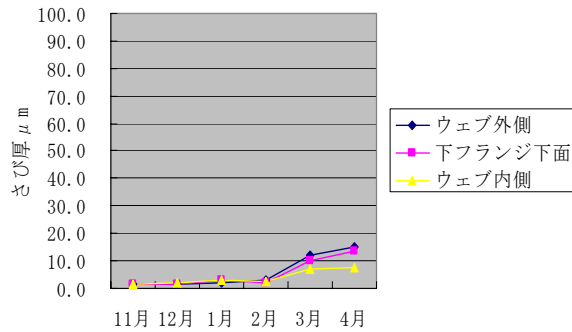
図9 BK橋の箇所別さび厚計測結果

図9に示すBK橋ではウェブの内側に比べウェブの外側、下フランジ下面のさび厚が高かった。しかし、全体的にみて、さほどの数値は計測されなかったことから、山間部に位置することを考えると、飛来塩分の影響はもちろん、雨水などの腐食要因もほとんどないと考えられる。

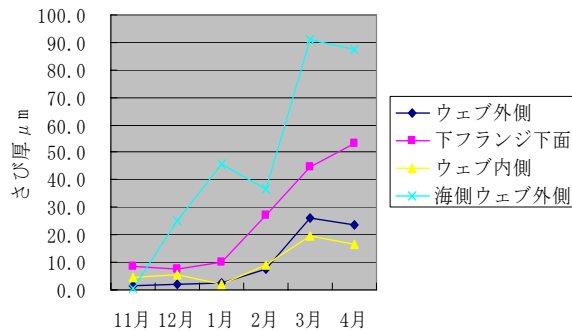
図10 A橋の箇所別さび厚計測結果

図10に示す激しく腐食が進んでいたA橋では、全体的にやはり高い数値のさび厚を計測した。特に海側のウェブ外側がかなり高い数値だった。続いて、下フランジ下面でも比較的高い数値を計測した。海岸部に位置し、海に隣接していることから、かなり海岸からの潮風の影響を受けていると考えられる。

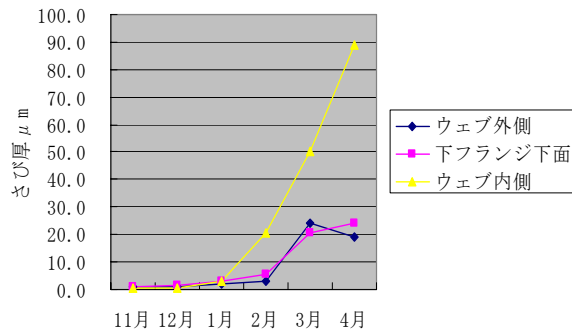
図11 Lの箇所別さび厚計測結果

図11に示す山間部のL橋では、4ヶ月目あたりからウェブの内側に高い数値のさび厚が計測

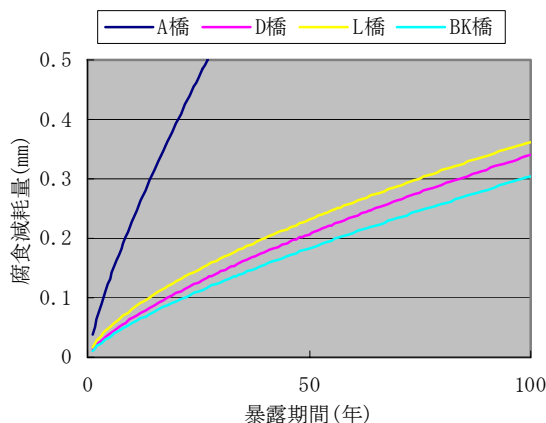
図12 腐食減耗量の長期予測結果

耐候性鋼試験片の板厚減少量を基に腐食減耗量の推定式から100年後の腐食予測を行った。各橋梁の部位別ごとに100年後の腐食予測を行ったところ、さほど差がなかったことから、平均して算出した結果を図12に示す。

図12に示すように、100年しいき値である0.5mmを大幅に超えたのがA橋である。この橋は、今後なんらかの対策が必要とされる。その他に関しては、0.5mmを超えている橋梁はなく、5ヶ月間暴露試験での長期腐食予測結果としては良好と言えるが、今後、長期間の暴露試験を行うことにより、より正確な数値を出す必要がある。

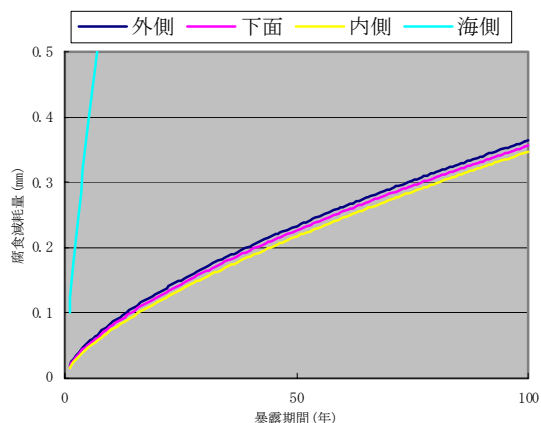
図13 : A橋の部位別腐食減耗量長期予測

さらに、A 橋に関しては部位ごとにばらつきがあったため、部位ごとの長期腐食予測を図13に示す。A 橋の海側のウェブが、100 年後には0.5mm を大幅に超えた結果となった。その他の部位に関しては、結果的に100 年後の予測としては0.5mm 以内に収まっている。
