# 令和2年九州豪雨による地盤災害に関する調査研究

地盤工学会九州支部 安福 規之

九州大学大学院工学研究院

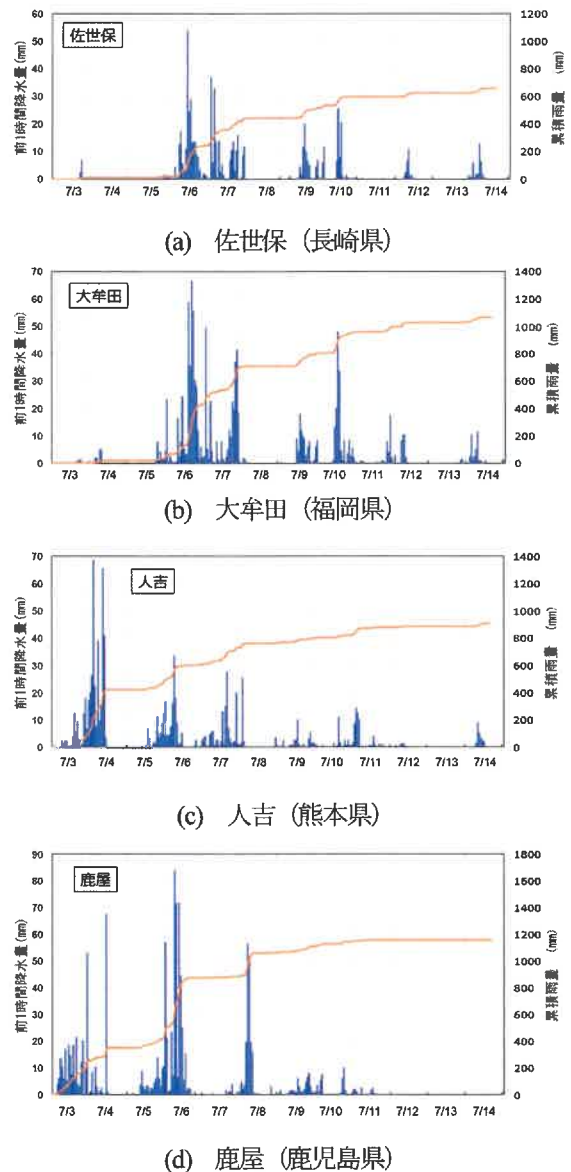
図1 九州北部と九州南部の雨の降り方  
(気象庁データをもとに福岡大学村上が作成)

九州北部と九州南部の雨の降り方について、気象庁地上気象観測所で記録された降水量データ<sup>2)</sup>を用い、7月3日0:00～7月15日0:00の期間におけるハイトグラフを作成して分析した。図1には、一例として、九州北部(佐世保、大牟田)、九州南部(人吉、鹿屋)のハイトグラフを示す。九州北部では、7月5日深夜から8日未明にかけて、およそ2～3つの時間雨量のピークが見られる。そのピーク間の時間間隔は極めて短く、それらを連続降水と考えると非常に強い雨が48時間程度降っていたことがわかる。さらに、やや量は少なくなるものの、7月9日～10日にかけて降水が続いていることがわかる。一方、九州南部においては、7月3日から4日に

かけての24時間程度の中に、今回の降水で最も高い時間降水量が多く記録されている。その後、7月5日～6日にかけての24時間、7月7日～8日にかけての24時間の中に、やや量は少なくなるが強い降雨が記録されている。

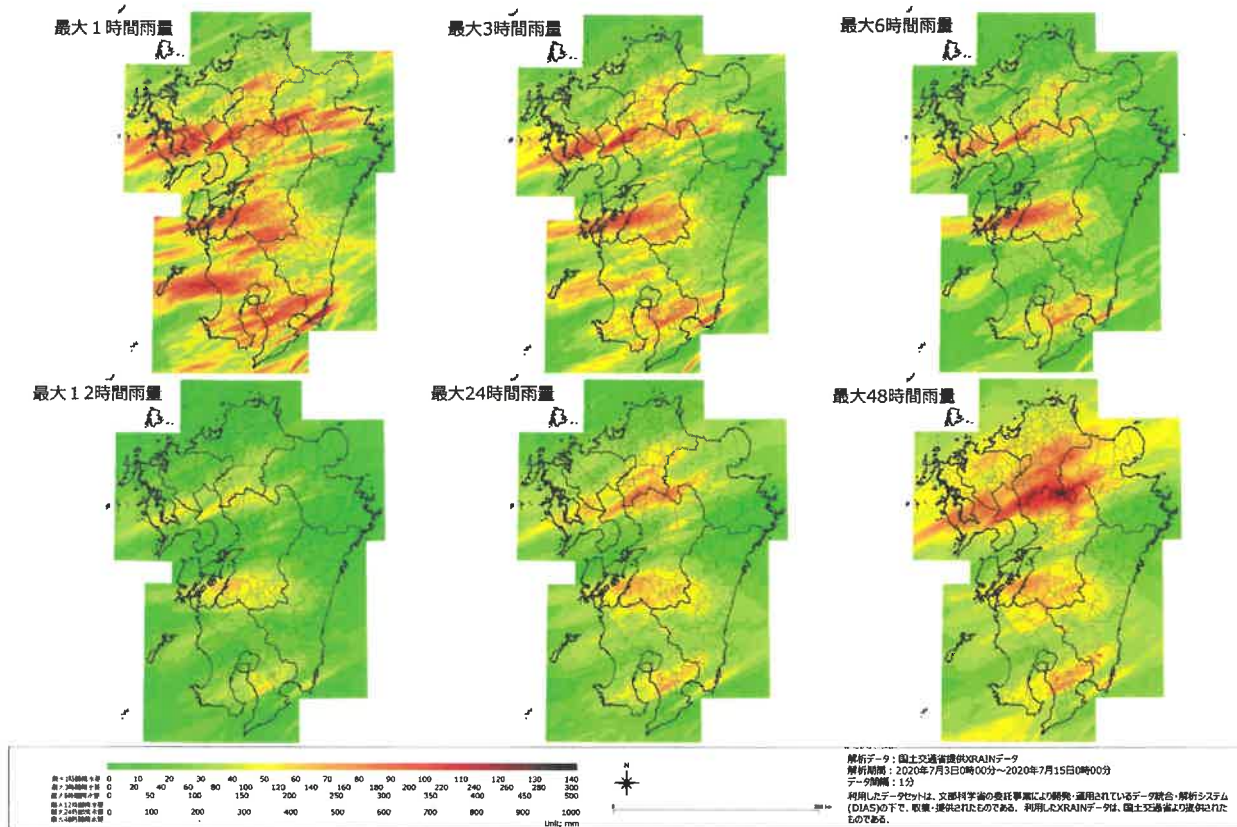
図2 時間間隔（1時間、3時間、6時間、12時間、24時間、48時間）毎の降水量最大値分布図（DIASのデータを用いて福岡大学村上が作成）

次に、国土交通省から提供されるXRAINデータを地球環境情報プラットフォーム構築推進プログラム(文部科学省支援)が管理運営しているデータ統合・解析システム(DIAS)<sup>3)</sup>から収集し、九州地域の降水状況を所定の時間間隔(1時間、3時間、6時間、12時間、24時間、48時間)の降水量最大値を求めて、地図化することで、降水量の地域的な特徴について分析した。解析データの期間は、2020年7月3日0:00～7月15日0:00で、データ間隔は1分である。各時間間隔の降水量最大値分布図を図2に示す。図より、最大1時間雨量の高い地域は、九州全域に幅広く存在するものの、最大3時間雨量、最

大6時間雨量と時間区間が長くなるにつれ、降水量の多い範囲は絞られてくるが、九州北部、中部、南部に分かれていることがわかる。また、比較的長い時間の降水量が多い地域は、先の比較的短い時間で多かった降水量の地域に加えて、広がりを持つように分布しており、特に九州北部地域では広い範囲で高降水量を示している。さらに、降雨量は、九州北部では県境付近の山地を中心（筑後川、矢部川など複数の流域の上流部）で特に多く、九州南部では九州山地と国見山地に囲まれた人吉盆地を含む地域（球磨川など同一流域の広い範囲）と大隅半島中部などで多いことがわかった。

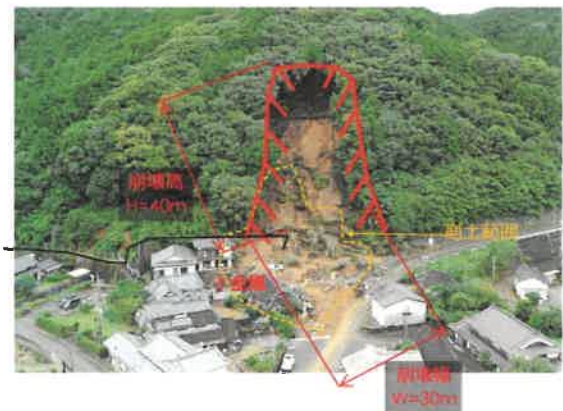
図3 芦北町塩屋地区の被災状況（7月8日）（熊本県葦北振興局提供）

熊本県葦北郡芦北町塩屋地区および津奈木町では、斜面崩壊により人命が奪われた。芦北町塩屋地区では7月4日4:30に崩壊が発生した。熊本県葦北観測所の気象データによると、7月4日4:00に時間雨量95mmが観測されている。図3に斜面崩壊発生後の状況と崩壊の規模を表した図を示す。当該箇所は、昭和57年に土砂災害危険区域に指定されており、崩壊斜面と民家の間には、県の基準で高さ1mの斜面崩壊をせき止めることを想定した擁壁（コンクリート製の土台に落石防護柵が付けられた構造、高さ3.4m～5.9m、幅140m）が1980年代に

設置されていた。構造物点検は定期的に行われており、県による2017年の点検では擁壁に問題はなかった。図3より、崩壊の高さは約40m、幅約30m、傾斜角度約35度の規模で崩壊が起きていた。また、地質については、崩壊面から、泥岩やチャートが露頭していた。今後、崩壊面は、吹付法砕工による復旧がなされる予定である。

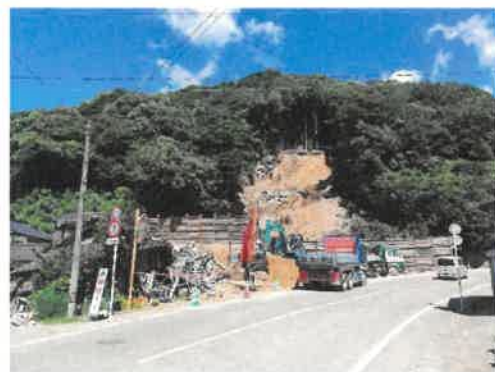
写真1 応急復旧状況（8月30日、熊大椋木撮影）

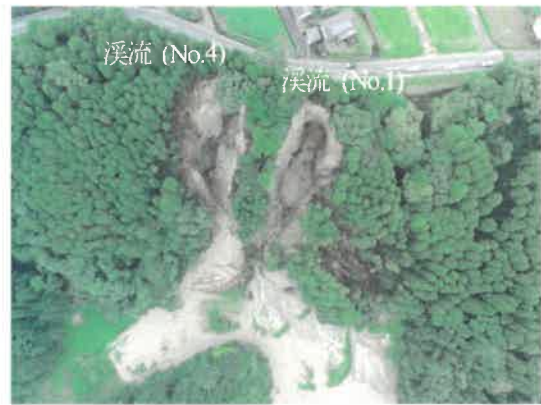
写真2 シラス斜面崩壊状況（曾於市大隅町）  
（鹿児島県土木部提供）

鹿児島県土木部砂防課の報告によると、8月4日時点で約69件の土砂災害（がけ崩れ58件、土石流5件、調査中6件）の発生が報告され、人的被害が負傷者1名、家屋被害が36戸（うち住家20戸）の被害が発生した。その一つの鹿児島県曾於市大隅町別府地内における斜面崩壊を紹介する。本現場は、シラス台地の縁に位置する市道馬場竹山線沿いのシラス斜面で崩壊が発生した箇所である。気象庁の大隅観測所周辺では、7月3日から4日昼頃にかけて225.5mm、7月5日～6日の2日間で381mmの累積雨量が記録されており、いつ土砂災害が発生してもおかしくない状況であったことがうかがえる。写真2に被災状況を示す。この斜面では、流路工により台地上の田畑や道路の水を谷部へ排水させていたが、2018年7月の豪雨による侵食崩壊（第1溪流）で流路工が流出し、仮排水路（コルゲート管）による応急対策がなされていた。2019年7月の豪雨により、流量過多により仮排水路が流出し、第1溪流の侵食崩壊が拡大した。そこで、仮排水路（コルゲート管）を第4溪流へ再設置していたが、2020年7月の豪雨により仮排水路が流出し、第4溪流に大規模な侵食崩壊が発生した。それぞれの溪流は、雨のたびに崩壊範囲が拡大しており、約50m程度のシラスの急崖が形成されている（写真3）。現在、台地上の雨水は、付近を通る国道269号にポンプを用いて排水処理されている。このように、シラス台地の縁における斜面では、台地上の宅地、田畑や道路からの排水の処理方法について、近年の降雨量を考慮した再検討が必要であるが、一部の排水能力を向上させたとしても、さらに下流の地域に水が集まることにつながるものが課題として考えられる。

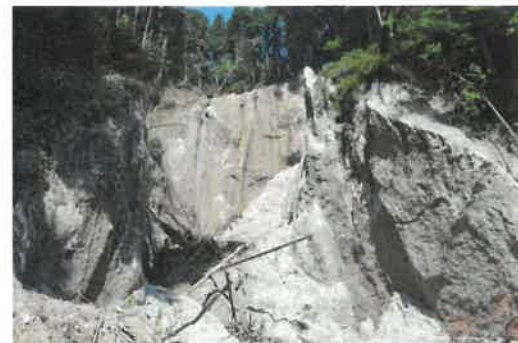
写真3 溪流No.4のシラス斜面崩壊状況（曾於市大隅町）  
（鹿児島大学酒匂撮影）

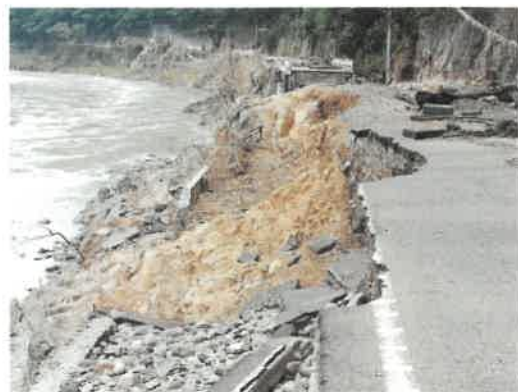
写真4 坂本町の道路損壊  
（7月18日、熊本大学椋木撮影）

まず、熊本県球磨川流域の国道219号線における道路損壊状況を示す。写真4は坂本町の国道である。地質として、付加体、砂岩泥岩互層、チャートが見られる地域である。球磨川の河川水があふれ、河川護岸周辺の地盤が侵食されたことにより、道路が欠損している状況が見られる。写真4は、球磨村の国道の損壊状況を示している。写真より、河川水があふれ河川護岸の基礎が侵食されたことにより、河川護岸が孕み出している様子が見られる。アンカーで補強されている護岸については、変状は見られていないこともわかる。

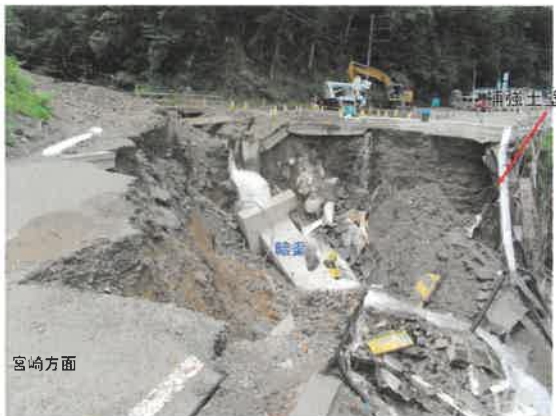
写真6 宮崎県西米良村の道路損壊  
(宮崎グループ撮影)

次に、7月4日に発生した宮崎県西米良村における国道219号線における沢埋め盛土の路肩崩壊について示す。写真6に道路損壊状況を示す。道路左側の斜面において斜面崩壊が発生し、流出した土砂が道路下に設置されている暗渠の入り口を塞いでしまったために、斜面から流れ出た泥水が路面を流れ、谷側に流れることにより、道路が侵食され欠損したと考えられる。道路下側の法面は補強土壁工法による補強がなされていたが、大量の水による侵食に耐えることができなかった。鹿児島県のシラス台地縁辺部にある道路においても、西米良村で発生した道路損壊メカニズムと同様な傾向が見られた。

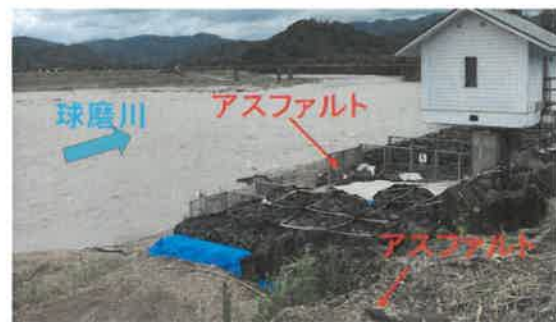
写真7 堤防決壊箇所(右岸56k400付近)  
(熊本高専脇中撮影)

今回の豪雨では、球磨川周辺の地域において多大な洪水被害が発生した。球磨川河川堤防の被害は、八代平野では1箇所の漏水被害発生しており、人吉盆地では計5カ所の越水、うち2箇所は堤防の決壊に至る被害が生じている。被害は、川辺川合流地点より下流に集中しており、山間狭窄部では複数箇所溢水による被害が生じている。堤防が決壊した事例の一つである球磨川右岸56k400付近の状況であるが、被害箇所は八久保排水樋管に位置しており、約30mにわたり決壊している(写真7)。洪水痕跡は堤防天端より2~3m程度高い位置に残されていた。被害箇所は低地部と台地部の境界に位置しており、洪水時に越水した河川水は、決壊箇所下流の段丘面にぶつかり、乱流が生じた可能性が考えられる。写真7から、天端のアスファルト舗装が川表側に流出しており、越水時には決壊に至らずその後の逆越流により決壊した可能性が考えられる。

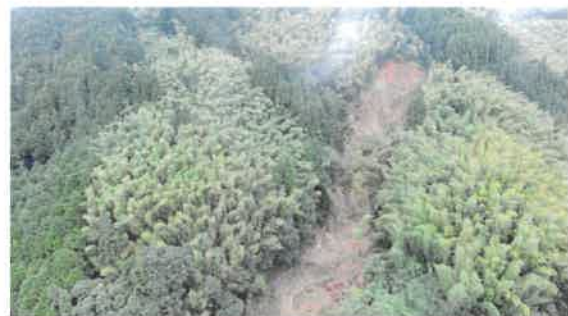
写真8 福岡県八女市立花町上辺春の斜面崩壊  
(福岡大学村上撮影)

mmの降水が八女市立花町上辺春の辺春観測所で観測されている。そこでは、斜面崩壊が発生し、崩壊地から200mほど離れた県道や河川に崩土が到達している。写真8に崩壊状況を示す。地質は、筑後変成岩(泥質片岩)であり、その強風化残積土が崩壊したものと考えられる。同様な崩壊が、福岡県みやま市山川町北関でも確認されている。長崎県佐世保市小川内町では、7月8日に地すべりが発生している。写真9に地すべり頭部滑落崖の状況を示す。7月10日には、さらに規模が拡大し、7月24日未明からの降雨により、末端部の土砂流出が拡大した。7月5日21:30~8日0:20までの連続雨量は、404.0mm、最大時間雨量56.0mm(6日12:20~13:10)であった。現場周辺は、地すべり警戒区域に指定されており、地質構成は、表層から崩積土、風化玄武岩、第三

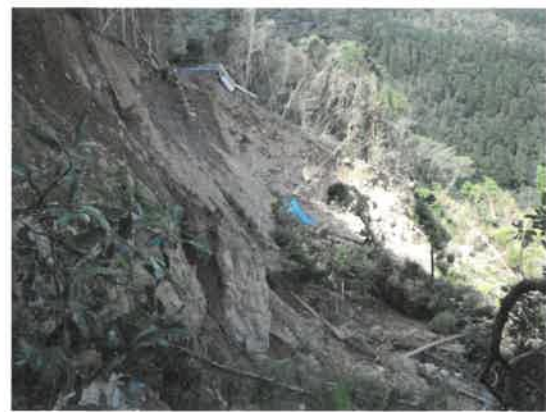
写真9 佐世保市小川内町地すべりの頭部滑落崖付近の状況  
(長崎グループ撮影)

系堆積岩類の順となっており、玄武岩と堆積岩の境界付近にすべり面が形成されているとみられる。

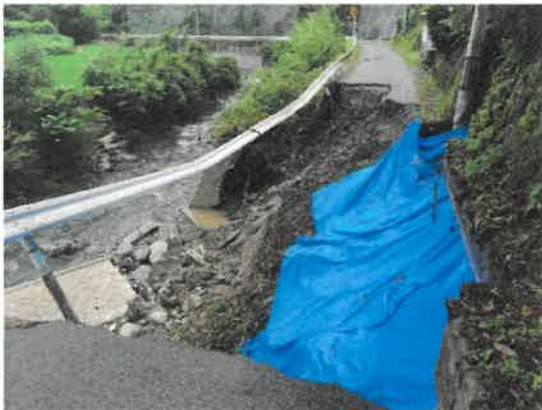
九州北部における道路被害については、九州南部と同様に、道路路肩や兼用護岸道路において被害が見られる。その損壊形態としては、道路が兼用護岸として建設された箇所において洗堀に伴う路体崩壊（写真10）や集水地形または路面排水超過による路肩崩壊が多く見られている。

写真10 兼用護岸道路の洗堀に伴う路体崩壊  
(福岡大学村上撮影)

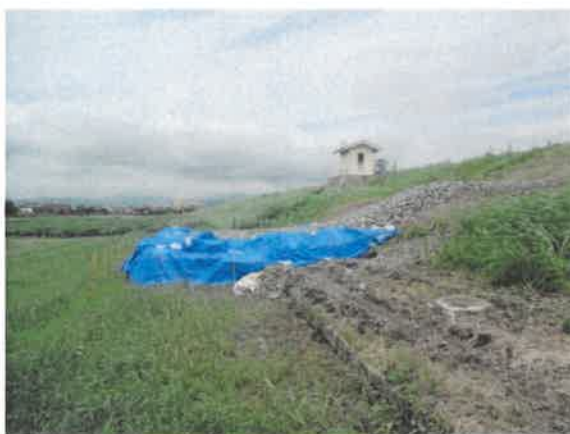
写真11 筑後川39k600右岸付近のパイピング箇所の状況（7月11日、九州大学石蔵撮影）

に筑後川39k600右岸付近のパイピング箇所の状況を示す。被災箇所は、小石原川と筑後川の合流部の高橋樋管付近で漏水（噴砂）が発生している。樋管の位置とパイピングとの関係は今のところ不明である。要因としては、流域の広い範囲で高い降雨量が観測され、過去に比べ高水位の継続時間が非常に長い（氾濫危険水位付近で長時間推移、氾濫注意水位継続時間46.5時間）という外力条件が一因の可能性が考えられる。
