ASR劣化による局所的ひび割れを有するRCラーメン橋脚の構造性能低下に関する基礎的研究

概要：本研究では ASR 劣化が疑われる実構造の RC ラーメン橋脚を対象とし、そのコアを利用することで、残存膨張量の算出ならびに劣化程度（膨張量）の異なるコア供試体を用い、材料試験を通して ASR 劣化によるコンクリートの力学性状の変化を把握した。さらに、その試験値をもとに局所的にひび割れが生じた RC ラーメン橋脚の数値モデルを構築した上で静的解析を実施した。

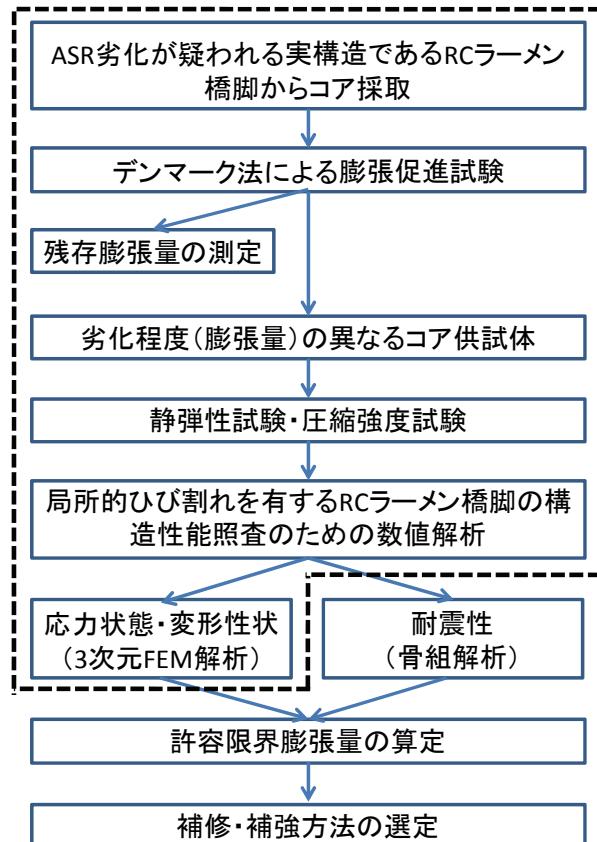
図-1 研究フロー図

図-1 に本研究の研究計画を示す。図中の点線で囲んだ部分を著者らが研究期間内に取り組んだ項目である。本研究の最終的な目標は、構造性能に影響を及ぼす ASR による許容限界膨張量を定量的に明らかにすることで補修

補強時期やその方法を合理的に決定可能とし、維持管理技術の確立に資することである。その最終目標を達成するために、まず、ASR劣化が疑われる供用中の実構造物であるRCラーメン橋脚からコアを採取し、デンマーク法による促進膨張試験を実施することで、残存膨張率の算定を行った。次に、促進膨張試験により得られた膨張率（劣化程度）の異なるコア供試体による圧縮強度試験を実施し、ASR劣化による力学性状の変化を明らかにする予定だった。しかし、供用中のため採取できるコア供試体の本数に限りがあり、膨張率をパラメータとした力学性状の変化を捉えることができなかつたため、予定を変更し、劣化部のコア供試体の圧縮強度試験を実施することにした。また、同様に、コアによる強度試験結果を用いて実橋梁の橋脚をモデル化することは時期尚早であると判断し、ASR劣化による材料特性の変化に関する既往の研究成果を利用し、基本的なRCラーメン橋脚を対象に、隅角部に局所的にひび割れが発生することによる剛性低下の影響を検討した。

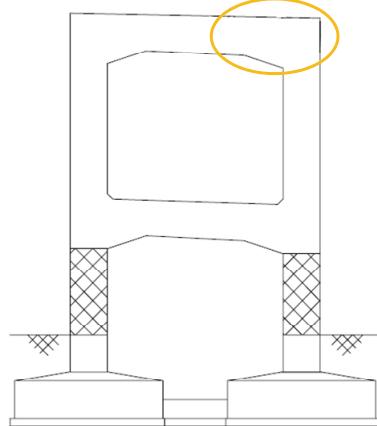
図-2 対象としたRCラーメン橋脚概略図およびコア採取位置（黄線で囲まれた部分）

図-2にコア採取を実施した実橋梁のRCラーメン橋脚の概略図を示す。図中の黄線で囲まれた領域の比較的健全である箇所（健全部）で3本、水かかり部であり表面クラックが目視できる箇所（劣化部）で3本の計6本のコア供試体の採取を行った。写真-2、3にコア採取位置の外観図を示すように、健全部と水かかり部に相当する劣化部では、目視でも表面の黒ずみ（汚れ）やクラックを確認できた。

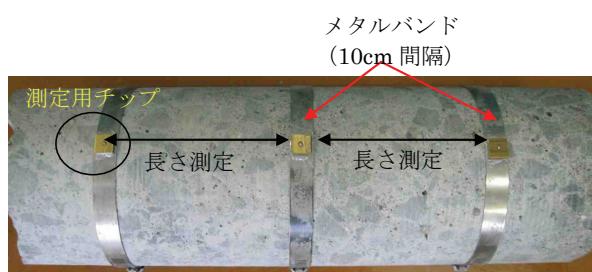
写真-4 促進膨張試験供試体

本研究による試験供試体は、写真-4 に示すように円柱供試体にメタルバンドを 10cm 間隔で取り付け、そのメタルバンド上に測定用チップをクイックメンダーで接着した。測定用チップは供試体周囲に計 6 箇所接着した。その後、試験供試体は、50°C の飽和 NaCl 水溶液に浸漬させ、写真-5 に示すように測定材齢で各測定用チップ間の長さ変化をダイヤルゲージで測定し、膨張率を算出した。

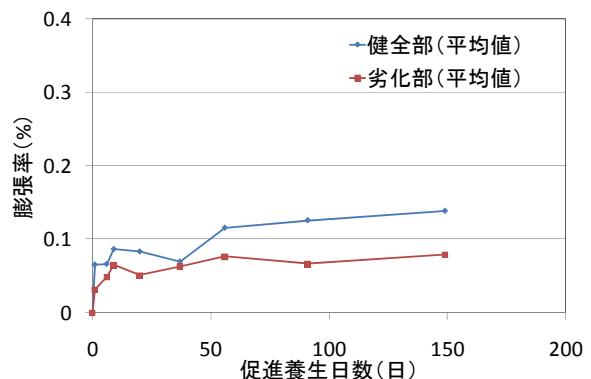
図-3 膨張率と促進養生日数の関係

図-3 に促進膨張試験で得られた膨張率と促進養生日数の関係を示す。この図は、健全供

試体、劣化供試体ともそれぞれ 3 体の平均値を示している。この図から、健全部では養生日数 3 ヶ月（91 日）における膨張率は約 0.126(%)であり、膨張性があるかないか不明確であることが確認できた。一方、劣化部では約 0.0664(%)と膨張性がないとの判定となった。健全部と劣化部に差異が生じたのは、劣化部ではコア採取時以前に ASR による膨張が生じていたことが起因していると考えられる。また、それほど大きな膨張率は得られなかったが、劣化部でも今後 ASR による更なる膨張の可能性が示されたといえる。また、健全部では、養生日数 149 日で膨張率約 0.139(%)、養生日数 204 日で膨張率約 0.139(%)を示し、膨張率が収束していることから、対象とした RC ラーメン橋脚に使用しているコンクリートの限界膨張率は約 0.139(%)であることが確認できた。

本研究で得られた成果は下記の通りである。
(1)供用中の実橋梁のRC橋脚部からコンクリートコア供試体を抽出し、ASR促進試験を実施した。その結果、健全部では養生日数91日における膨張率は約0.126%，劣化部では約0.0664%であること、さらに、限界膨張率は約0.139%であることが確認できた。
(2)促進試験終了後の劣化部供試体の圧縮強度および静弾性係数はそれぞれ22.0(N/mm²)、および27.4(kN/mm²)となった。設計時の値と比較すると、圧縮強度は約33%低下していることが確認できた。
(3)基本的なRCラーメン橋脚を対象に、隅角部に局所的にひび割れが発生することによる耐荷力低下の影響を検討したところ、本研究で定義した劣化状態IIIでは健全時と比較して、耐力が約15%低下し、さらに隅角部とその周辺の健全部との境界にひび割れが集中することが確認できた。

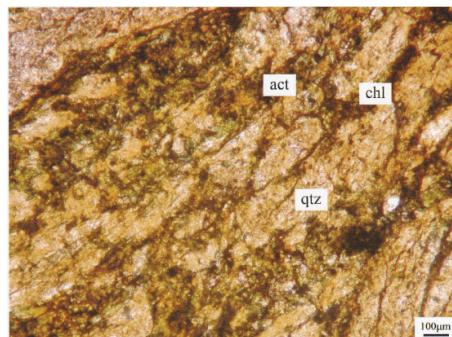
写真-6 鉱物顕微鏡写真（オープンニコル）

本研究のストーリーに直接的に関与しないが、対象とした橋梁のコンクリートに使用している骨材が ASR に対して反応性（有害）か否かを調査するために、骨材の鉱物学判定を実施した。写真-6 にはオープンニコルによる偏光顕微鏡で得られた写真の一例を載せている。この写真より、微細な結晶粒やひずんだ

結晶格子を有する石英が検出され、反応性鉱物の存在が確認できた。また、X 線分析においても石英の検出が確認された。

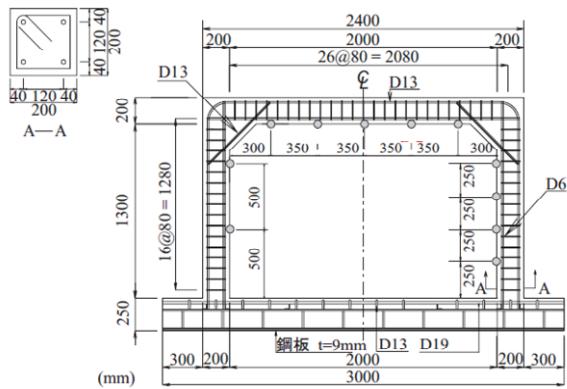
図-4 解析対象

解析対象は図-4 に示すような門型ラーメンであり、その形状寸法は、梁材の断面寸法を $200 \times 200\text{mm}$ の正方形断面とし、梁部の純スパンを 2000mm 、柱部の高さは 1500mm としている。ラーメンの軸方向鉄筋には、D13 を用い、芯かぶりを 40mm とし、帯鉄筋には D6 を用い、有効高さの $1/2$ である 80mm 間隔で配筋している。図-5 に解析モデルを示す。力学的な対称性を考慮した $1/4$ 部をモデル化し、鉄筋は 2 節点トラス要素、コンクリートは 8 節点ソリッド要素を用いた。境界条件としては、底部を全自由度固定し、図-5(a)中の載荷点に集中荷重を静的に作用させた。

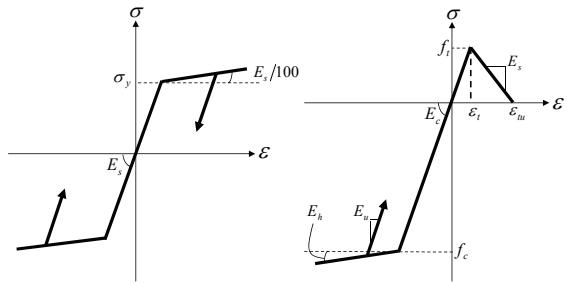
(a)鉄筋要素 (b)コンクリート要素
図-6 材料構成則（応力-ひずみ関係）

本研究で仮定した材料定数および材料構成則（応力 - ひずみ関係）を表-2 および図-6 に示す。なお、鉄筋およびコンクリートとともに von Mises の降伏条件に従う弾塑性体としてモデル化した。なお、コンクリートの引張域は引張強度に達した後は、要素長と破壊エネルギーの関係から算出される勾配を有した線形軟化モデルとした。

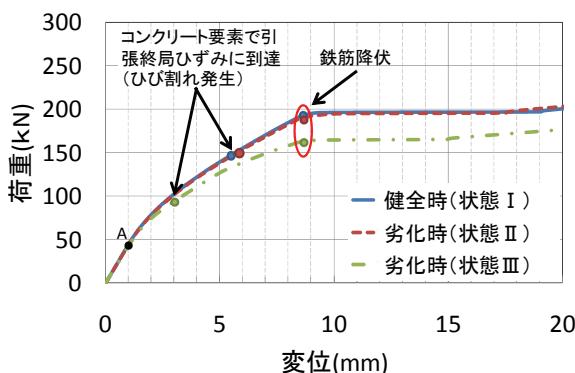
図-7 荷重 - 鉛直変位関係

図-7に荷重と鉛直方向変位の関係を示す。この図より、健全である状態Iの終局耐力は200(kN)に対し、著しく劣化した状態IIIの終局耐力は約170(kN)であり、約15%低下することが確認できた。状態IIIの解析モデルでは、鉄筋腐食による鉄筋とコンクリートの付着強度の低下を再現していないため、実際にはもう少し低下するものと考えられる。図-8に状態Iと状態IIIのひび割れ分布図を示す。この図中の灰色で呈された要素は引張終局ひずみに到達しひび割れの発生が予想される。状態Iに比較して、状態IIIは載荷点直下のひび割れ分布の拡大は見られないが、隅角部ではひび割れ分布が拡大することが確認できた。これは、隅角部に局所的に劣化が生じたことにより、劣化している隅角部とそれ以外の健全部との境界部がせん断や引張に対する耐荷性能が低下したためと考えられる。
