# 劣化したコンクリート部材の表面及び内部の実損傷状態と非破壊検査出力値

## の関係把握のための基礎研究

玉井宏樹<sup>1</sup>、園田佳巨<sup>2</sup>

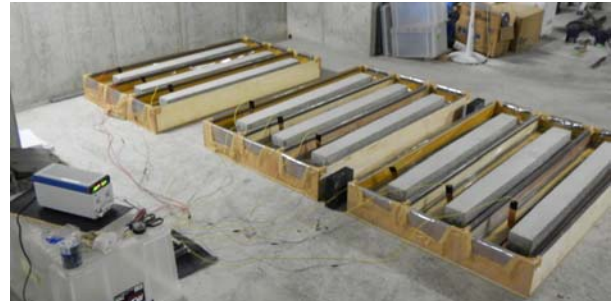
写真-1 電食の様子

本研究では鉄筋が腐食した供試体を作製する必要がある。鉄筋コンクリートを強制的に腐食させる方法には、電食法、腐食促進環境あるいは自然環境での暴露、乾湿繰返し、塩水噴霧などが挙げられる。本研究では、既往の研究において実施例が多く、比較的早期に目標とする腐食レベルが得られ、その制御も容易とされている電食法を採用した。電食法の概略図を図-3に示す。この図に示すように電食法は鉄筋を陽極、銅板を陰極とすることで鉄筋をイオン化させて劣化を促進させるものである。具体的には鉄筋と直流電源装置の+極、銅板と直流電源装置の-極をそれぞれリード線で接続し、RC梁供試体のかぶりコンクリートを3%NaCl水溶液に浸漬した後に、電流を印加する。これによって、直流電源装置→鉄筋→3%NaCl水溶液→銅板→直流電源装置という回路が形成され、鉄筋の腐食が進行する。印加電流は0.7Aであり、腐食程度は通電時間により制御した。なお、写真-1に電食槽でのRC梁の電食の様子を記す。

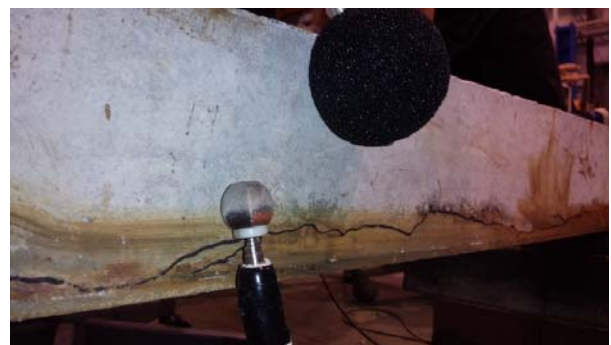
写真-2 回転式打音法の概要

次に、本研究では従来のインパルスハンマーによる打音法ではなく、回転式打音法を実施した。回転式打音法とは写真-2 に示すようなロッド先端に金属性の回転部が取り付けられた検査器をコンクリート表面に押し付けながら回転させ、多面体が回転する衝撃で発生する打撃音を利用した手法である。本手法は打撃力のばらつきを低減することが可能であるため、検査者の熟練度等に関わらず、一貫性のある評価を行うことができる。測定には、FFT アナライザー、回転式打音検査器、マイクロホンを用いた。本研究では、検査により得られた音圧時刻歴波形から求めた単位時間当たり面積(Pa)（以後、出力値とする）を用い劣化程度を評価した。
