# 北九州市圏域における豪雨による斜面防災の実用化に関する研究

土木学会西部支部調査研究委員会 研究代表者 山本健太郎

西日本工業大学

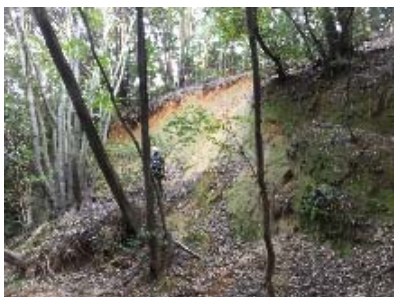
写真-1 崩壊地全景

崩壊斜面は林道の西向き斜面で、古い滑落崖

を含めると約50mの崩壊履歴を伴っている。今回の豪雨による崩壊規模は、幅約15m、高さ約10m程度である。そして、崩土が道路を塞ぎ、一部下方斜面に落ちているが、幸い人的な被害は発生していない。現在、道路に表層水で浸食したと思われる水みちや窪みが多く、崩壊土砂の撤去も進んでいないため、車両通行止めとなっている。

崩壊地周辺の地形は、尾根地形側面を切土した斜面で、典型的な集水地形ではないが、僅かに馬蹄形を呈している（図-3）。崩壊斜面を構成する地層は、上位から表土、赤褐色の粘土質まさ土、黄灰～淡褐灰色の砂質まさ土、礫質まさ土～軟岩が確認された（図-4, 7参照）。図-3中の写真-1, 2, 3はそれぞれの位置での現地写真を示す。これらを見ると、崩壊地全景色、コアストーンの点在、粘土質まさ土の露出がわかる。

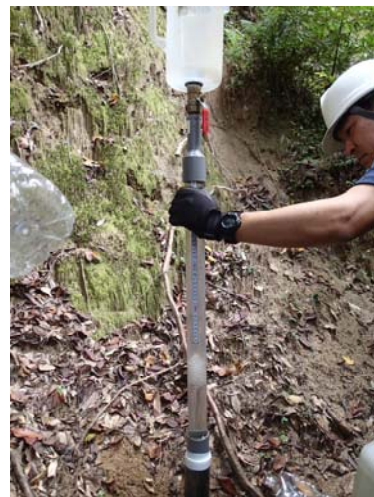
写真-4 現場透水試験の状況

次に、現場透水試験は打込みサンプラーにてサンプリング削孔した後、その孔内に地中への注水を行う透水試験装置ストレーナ部分（ $\phi 51\text{mm}$ , 30cm）を挿入密着させ、その上部に水頭観察が可能なアクリル製測定用パイプと注水タンクを接合して試験準備が完了となる。そして、注水タンクに水を満たし、タンク直下のバルブを開放して試験区間を十分に湿潤させる。引き続いて測定を行うが、アクリルパイプ内の水位が一定に保たれるようにバルブ操作によって注水量を調節する。その時の注水タンクの減少水量と経過時間を測定すれば注水流量が求められ、加圧水頭や注水条件が既知であるので透水係数を算出することができる。写真-4には現場透水試験の実施状況を示す。なお、透水係数  $k$  (m/s) の算出には、地下水面が試験区間よりも下位にあると考え、次式を用いた<sup>5)</sup>。
