パイピングと越水による複合要因型堤防決壊プロセスの

遠心載荷実験による解明

川尻 峻三¹, 廣岡 明彦¹

九州工業大学大学院 工学研究院 建設社会工学研究系

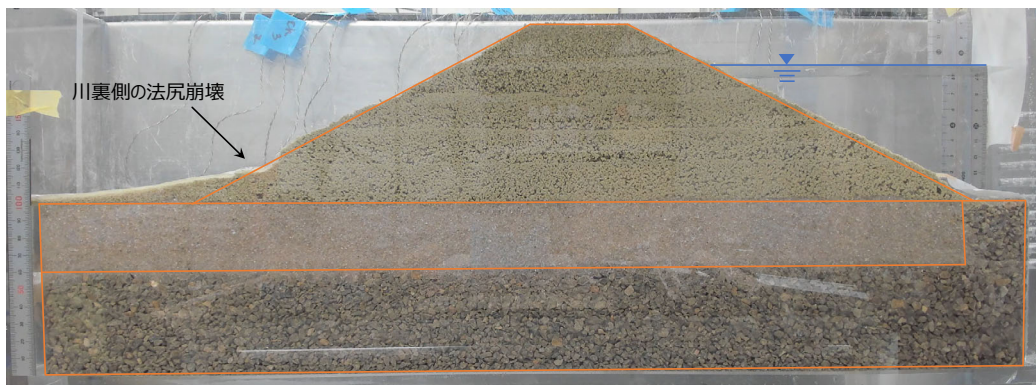
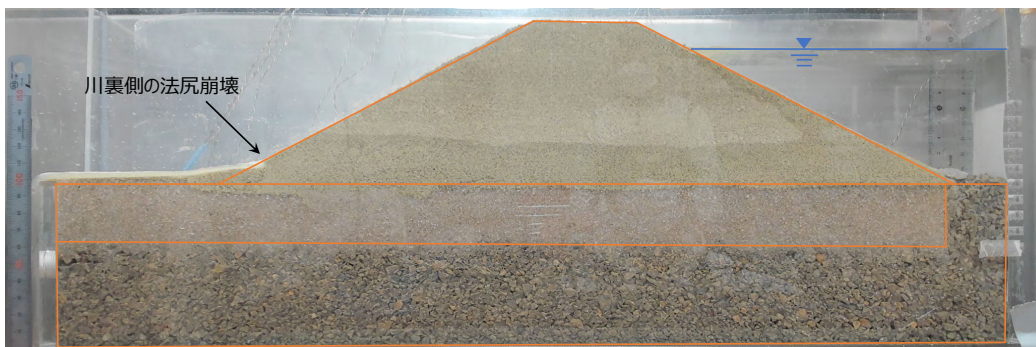
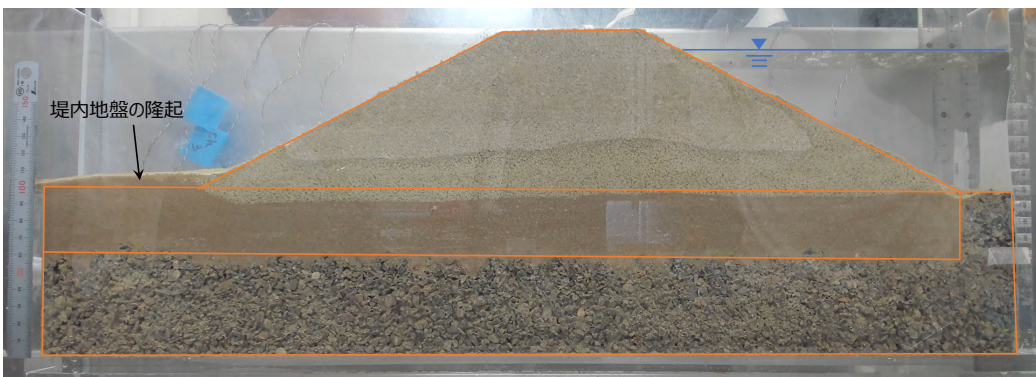
図-3 河川水位 8cmでの堤体断面の比較

図-3はCase 1, 2-1, 3の湛水実験における河川水位 8cmでの堤体断面の比較を示している。堤体の D_c が $D_c = 85\%$ と実験ケース内では最も低いCase 1では他のケースと比較して裏法尻

の崩壊領域が大きいことがわかる。Case 1では天端までの河川水位上昇によって最終的には裏法面の半分程度が崩壊した。一方で、堤体が高いCase 2-1および3では法尻の崩壊は限定的であった。これは高い D_c のケースでは、土のせん断強度が増加していることと、透水係数 k_{sat} が低いことで堤体内水位の上昇が抑制されたために裏法尻の崩壊が限定的であったと考えられる。ここでCase 3の堤内地盤に着目すると、図中の実線で示した実験前の堤内地盤の地表面よりも河川水位 8cmでの堤内地盤の地表面が上方に位置しており、隆起していることがわかる。
