斜面崩壊危険斜面での降雨パターンと土壌浸透の現地モニタリング と危険度予測手法の構築

土木学会西部支部調査研究委員会 研究代表者 山本健太郎
大分大学

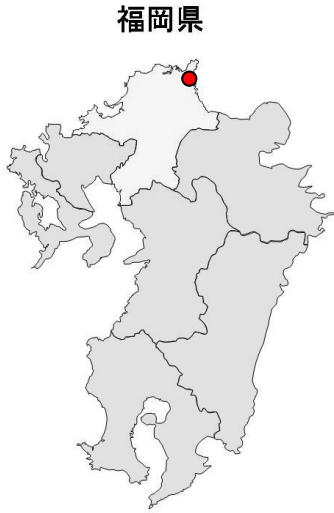
図-1 調査対象位置

図-1には、北九州市圏域である福岡県北東部での調査対象位置、図-2 調査地周辺の地質を示す。門司区の調査地は企救半島の山地南東向き斜面(標高 50~100m)に位置する。地質は呼野層群に属する凝灰質砂岩の分布域であり、現地観察では赤褐色の玄武岩強風化土と黄灰色の凝灰

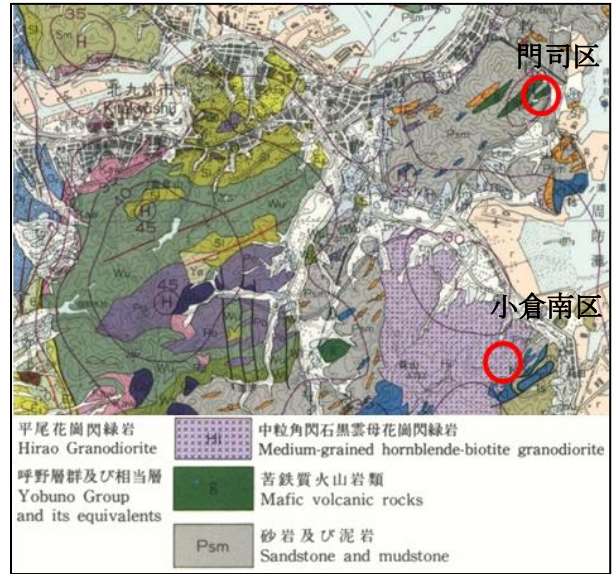
図-2 調査地周辺の地質

質岩強風化土が確認された。次に、小倉南区の調査地は林道沿いの北向き斜面(標高 190m)に位置し、地質は中生代白亜紀後期の花崗岩類(平尾花崗閃緑岩)で中~粗粒の塊状岩盤を呈している。写真-1には、調査地全景を示す。なお、門司区は平成 30 年 7 月豪雨での崩壊跡地の近傍で中・古生層の堆積岩、小倉南区は花崗岩の地質区分であった。

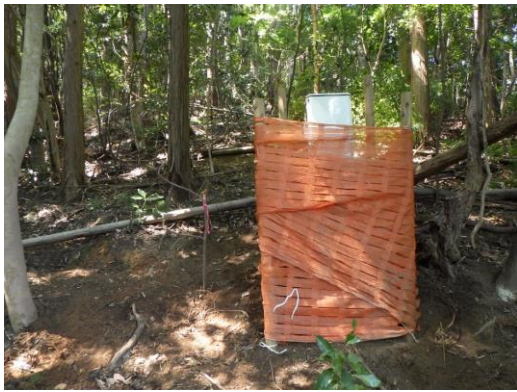
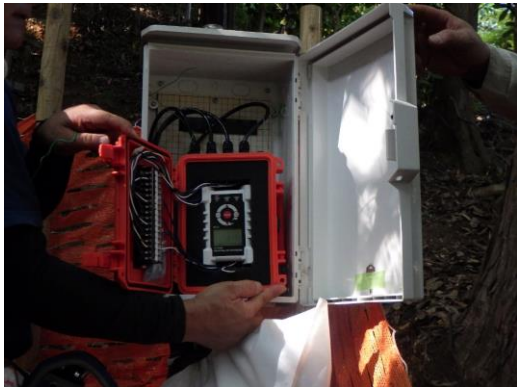
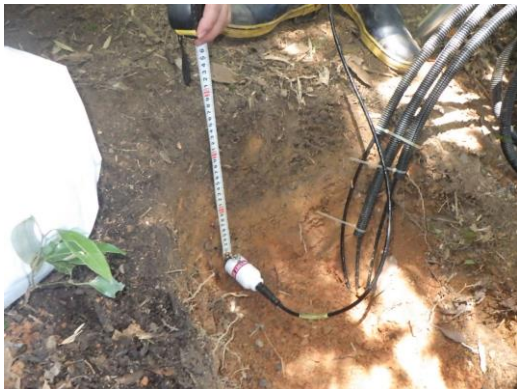
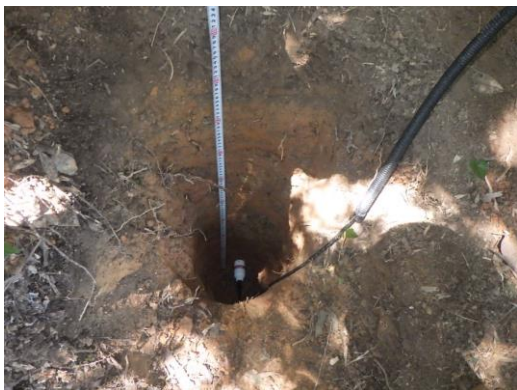
写真-2 現場での設置状況 (門司区)

の位置はそれぞれ K-1, K-2, K-3 で示される。 $N_d \leq 1$ である薄い崩積土(dt)の下に薄い風化花崗岩 W3-Gr ($2 < N_d \leq 5$) あり、その下層 W2-Gr, W1-Gr に $5 < N_d \leq 10$ と $N_d < 10$ の風化花崗岩がそれぞれ分布していることがわかる。なお、写真-2(a)~(d)には門司区の斜面上部に設置した計測機器全景、データロガー、深度 0.2m と 1.0m に設置した土壌水分センサーを示す。

門司区は小倉南区と比較すると、斜面勾配が急である。また、観測は土壌水分センサー SM150T (Delta-T 製) と外部プレヒート基盤と接続したデータロガー MCR-4V (TANDD 製) を使用し、縦穴から山側に向けて設置した (写真-2(c), (d)参照)。観測間隔は 10 分間隔で、月 1 回のデータ回収を実施している。なお、降雨量は北九州市が設置している近隣の観測所における 10 分毎のデータを利用した。

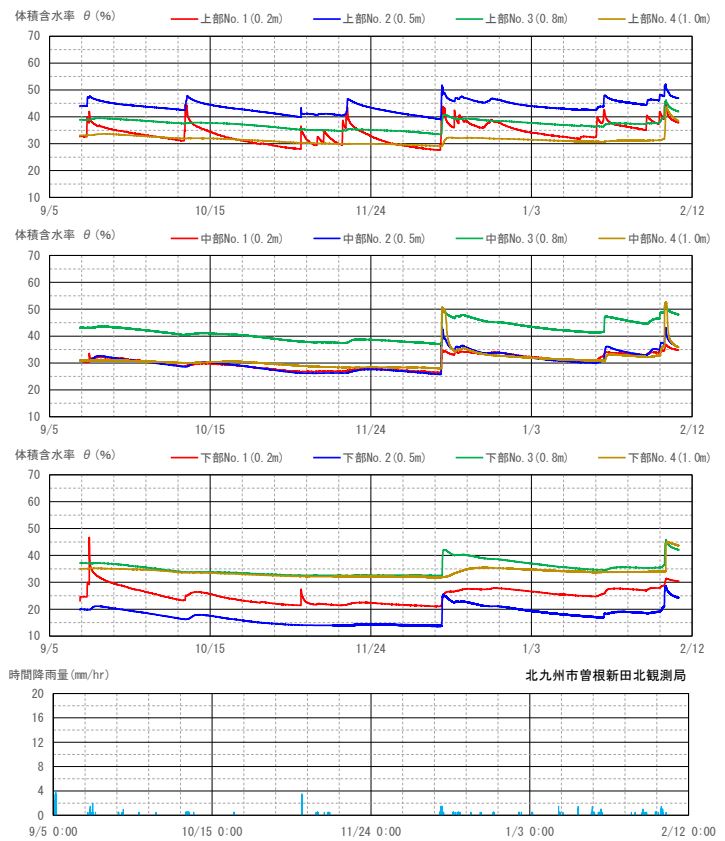
図-5 体積含水率と降雨量の経時変化 (小倉南区)

次に、図-5 は小倉南区での体積含水率と降雨の経時変化を示す。これは、図-3(b)で示される斜面上部(K-1), 中部(K-2), 下部(K-3)のそれぞれの位置において、地表面から 0.2m, 0.5m, 0.8m, 1.0m の深さの断面に土壌水分センサーを挿入し、降雨量に伴う体積含水率の変化を観察したものである。まず、斜面上部では中層 (0.5m), 斜面中部と下部では下層 (0.8m, 1.0m) の体積含水率が大きいことがわかる。また、上部では降雨量に伴う深層 (1.0, 0.8m) の変化が少なく、中部では浅層 (0.2m) と中層 (0.5m) の反応が

似ており、下部では深層 (1.0m) の変化が少なく、中層 (0.5m) の体積含水率が最も小さかった。なお、特にモニタリングの後半において、門司区の方が小倉南区に比べて、少量の降雨でも体積含水率の変化が顕著であることも観察できた。

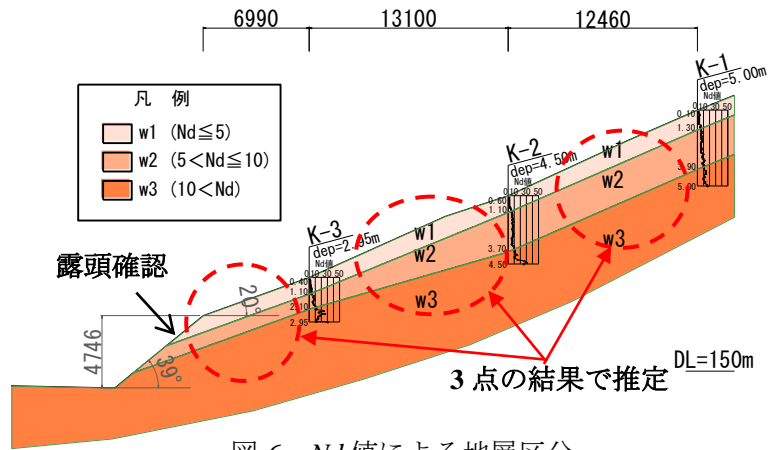
図-6 Nd 値による地層区分

斜面崩壊の予測には、地表面の明瞭な遷急線、段差地形、裸地や植生、地層の強度特性、地下水の浸透状況、誘因となる雨の降り方等の情報が必要となる。地表情報はレーザー測量、赤色立体図のデータから微地形判読の精度向上が認められる。一方で、地中の情報は、簡易動的コーン貫入試験を 7m~13m 間隔で実施した 3 地点 (K-1~K-3) の N_d 値と斜面下方の露頭の情報を線で結び地層区分を想定したものであり (図-6)、不均質な風化部、クラック、小断層といった不連続面は考慮されていない。

斜面の地層・地下水モデル構築の精度向上には、斜面方向、深さ方向の面的連続性の確認が課題と考えられる。そこで、図-6 の測線で多チャンネル式表面波探査 (図-7) を実施して、地盤の工学的性質 (剛性率) を反映する S 波速度 (V_s : m/s) の分布構造を把握し、探査の不均質な地下構造把握の有効性について検討した。

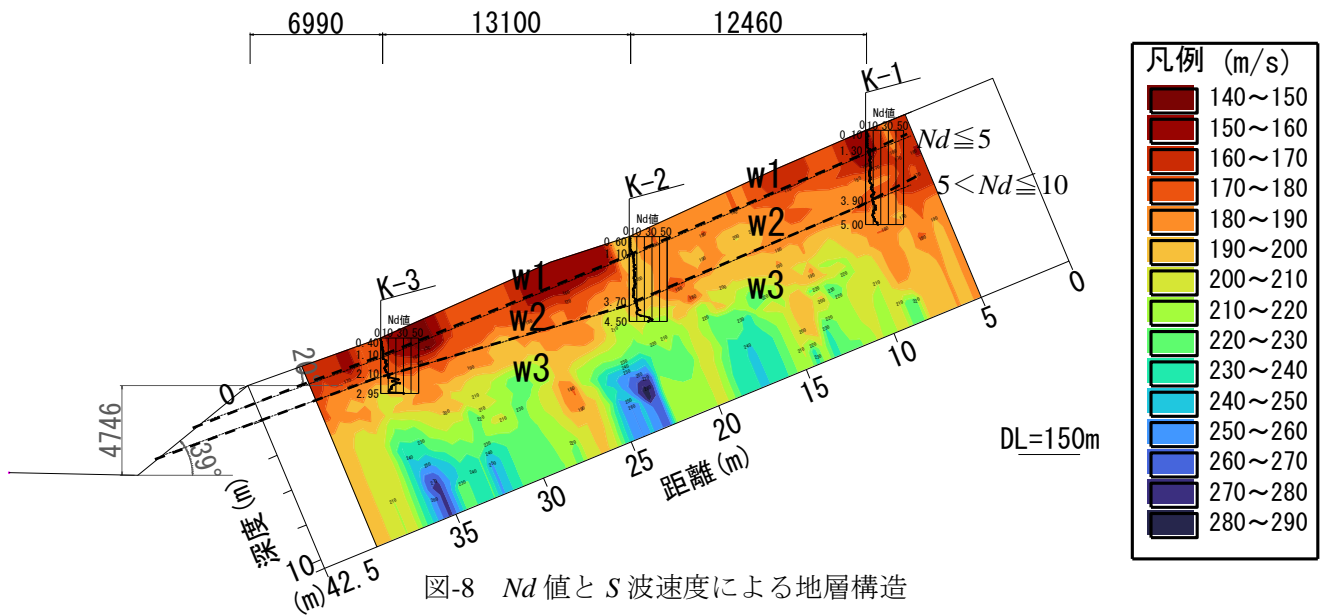
図-8 Nd 値と S 波速度による地層構造

図-8 に簡易動的コーン貫入試験結果を $N_d \leq 5$ を表層土, $N_d \leq 10$ を下層土, $N_d > 10$ を風化岩層として破線で示した。また、S 波探査結果を速度 10m/s ピッチで色分けして示した。 $N=2/3N_d$, $V_s=100 \cdot N^{1/3}$ (道路橋の粘性土の式) を用いると $N_d=5$ が $V_s \approx 150\text{m/s}$ $N_d=10$ が $V_s \approx 190\text{m/s}$ と

なる。この図から、 Nd 値による地層区分に比べ、 S 波速度の分布構造の方がより詳細な状況を把握することができる。この図から、 Nd 値による地層区分に比べ、 S 波速度の分布構造の方がより詳細な状況を把握することができる。

簡易動的コーン貫入試験箇所の S 波速度を見ると、K-1 と K-3 は $Nd \leq 5$ の境界で $V_s=140 \sim 170\text{m/s}$ 、 $5 < Nd \leq 10$ の境界は $V_s=180 \sim 190\text{m/s}$ を示し、深度方向へ V_s が大きくなることが認められた。K-2 の S 波速度は $V_s=140 \sim 170\text{m/s}$ 層が欠如している結果となっている。

斜面方向の S 波速度の分布構造は、表層の $V_s=140 \sim 170\text{m/s}$ の分布を見ると、K-1 から下方へ 10m、K-2 の下方へ 5m、K-3 の上方へ 3m の範囲に分かれ連続性に乏しく、 Nd 値による地層区分のように風化状況が単純ではないことがわかる。表層には写真-1(b)で見られるように植生が多く、起振箇所や受信器が樹木に近い箇所もあり、これらの影響で解析精度に影響が出ている点も懸念される。

Nd 値と S 波速度による地層構造を対比したが、 S 波速度の分布構造がより詳細に地下の風化状況を示しており、深度方向と斜面方向の不連続面を読み取ることができた。したがって、表面波探査を先行して実施し 2 次元的に地下構造を把握したうえで、適切なテストピットやモニタリング箇所を選定することで、崩壊対象層の分布状況、発生位置の特定に有効なデータ取得に繋がると考える。ただ、今回調査した斜面は写真-1(b)にあるように大木の根の影響で探査データの品質に問題があることも考えている。植生状態の再確認と、簡易動的コーン貫入試験を追加し、 Nd 値と S 波速度の関係から花崗岩の風化特性を踏まえる。そして、斜面の地層構造を詳細に見極めることが課題となる。
