長崎県内にある小規模鋼橋の腐食状況の実態調査に関する研究

森田千尋¹、安波博道²、出水享³、牧野高平³

¹長崎大学大学院、²(財)土木研究センター、³長崎大学工学部インフラ長寿命化センター

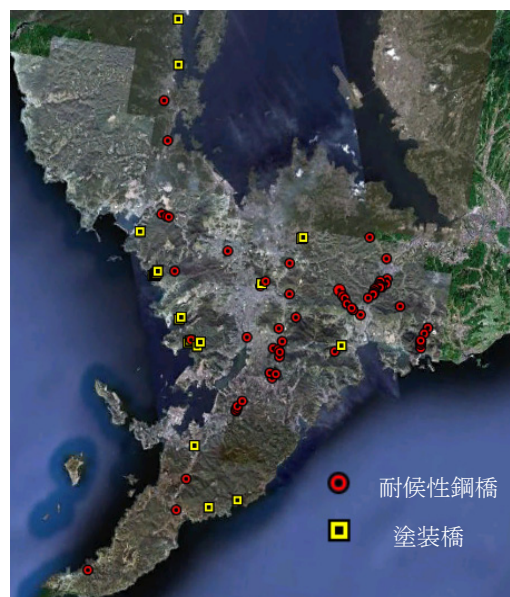
図1 調査橋梁分布図

今回調査を実施した橋梁は長崎市およびその周辺にある全86橋であり、その分布図を図1に示す。なお、分布図の赤の点が耐候性鋼橋梁を示し、黄色の点が塗装橋を示している。全橋梁の一覧を表1に示す。

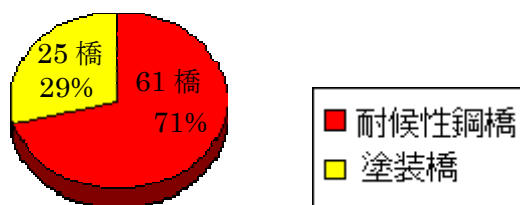
図 2 耐候性鋼橋と塗装橋の割合

全86橋のうち、61橋が耐候性鋼橋であり、25橋が塗装橋である（図2）。また、長崎県の大半は、太平洋沿岸部に区分され⁴⁾、その地域での耐候性鋼材を無塗装で適用するにあたり、飛来塩分量の測定を省略してもよい地域が離岸距離2km以上であるため、離岸距離に着目した。離岸

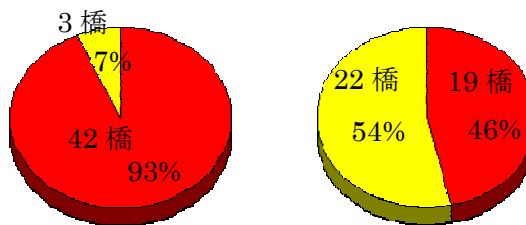
図 3 離岸距離2km以上

距離で見ると、離岸距離2km以上の分布が45橋であり、2km以内が41橋であった。図3に示すように、離岸距離2km以上の範囲では、45橋中、耐候性鋼橋が42橋に対し、塗装橋が3橋であった。離岸距離が2km以上の範囲になると、耐候性鋼橋がほとんど採用されている。

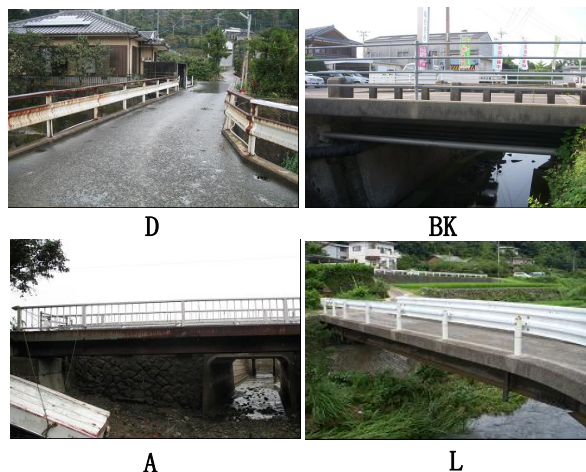
写真1 試験実施橋梁の外観写真

れ2橋ずつの計4橋を選出し、ワッペン式暴露試験を実施した。離岸距離2km未満の海岸部に位置する橋梁から耐候性鋼橋・塗装橋の2橋梁、また2km以上の山間部に位置する橋梁から2橋梁を同様に選出した。実施する4橋を写真1および表2に示す。なお、橋名は表1のそれと対応している。

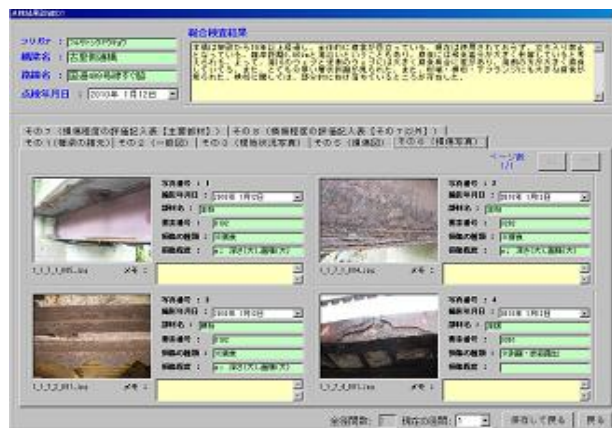
図6 データベース一例

今回、調査を行った橋梁の調査結果を、電子データとしてデータベース化した。ここで使用したデータベース作成ソフトは橋梁点検データベースシステム⁵⁾である。電子データ化した一例を図6に示す。

現場での調査では、タブレットPCを用い、調査した各橋梁の橋名、径間数、所在地、橋長、幅員などの項目を入力し、全体写真や主桁、横桁、床版などごとに写真を掲載し、橋梁台帳を作成した。また、調査した橋梁において、腐食などの劣化箇所を見つけた場合には、損傷写真、損傷の記述などをデータとしてまとめた。

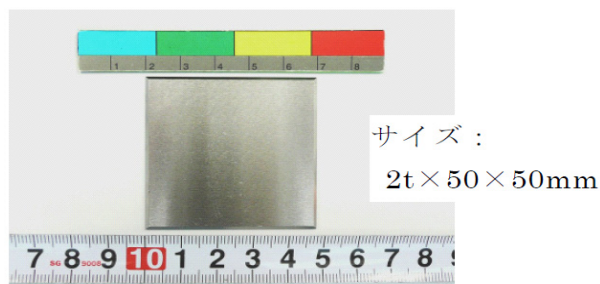
写真8 ワッペン試験片

ワッペン式暴露試験は、ワッペン試験片と称する薄く軽量の板状試験片（ $2^t \times 50^w \times 50^h$ 程度）を用いて、それを既設の実橋や仮設の簡易暴露架台中の専用装着版に接着する試験法である。ワッペン試験片を写真8に示す。

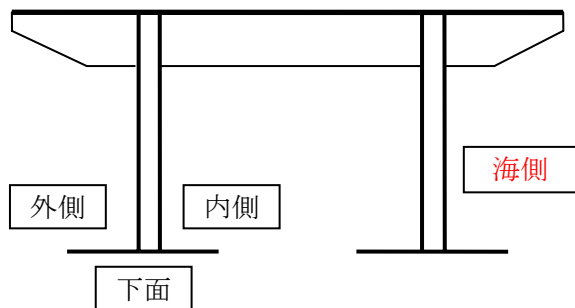
図7 ワッペン設置位置

ワッペン試験片は図7に示すように、主桁のウェブの外側、下フランジ下面、ウェブの内側の3箇所、耐候性鋼・普通鋼の二種類を1箇所につき5枚ずつ(5ヶ月、1年、2年、3年、5年の5水準)の計10枚、1橋梁につき30枚貼ることとした。また、設置場所は、その橋梁の中でも、貼り付け・回収作業がしやすい箇所であり、なおかつ水漏れのないような一般部においての腐食部とした。なおA橋に限っては、特に腐食が激しく進行していたこともあり、海側主桁の外側ウェブにもワッペンを貼り付けた。試験片設置の様子を写真9に示す。
